# BETONART

# “maalesef beton!”: çimentolu müdahalelerin restorasyon alanındaki kısa öyküsü

**Zeynep  
İnan Ocak**

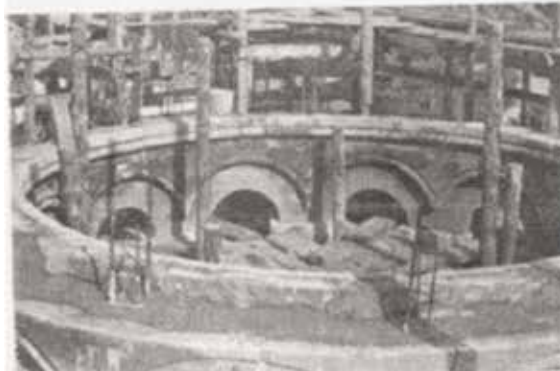
<sup>1</sup> Dünyadan bir örnek; 1960'larda Erivan (Ermenistan)'da yer alan Yeghvard Kilisesi'nin restorasyonunda yapılan betonarme müdahaleler  
Kaynak: Andreh Marouti, *Preservation of the Architectural Heritage of Armenia: A History of its Evolution from the Perspective of the early 19th Century European Travelers to the Scientific Preservation of the Soviet Period*, Doktora Tezi, Politecnico di Milano, 211, 2018.

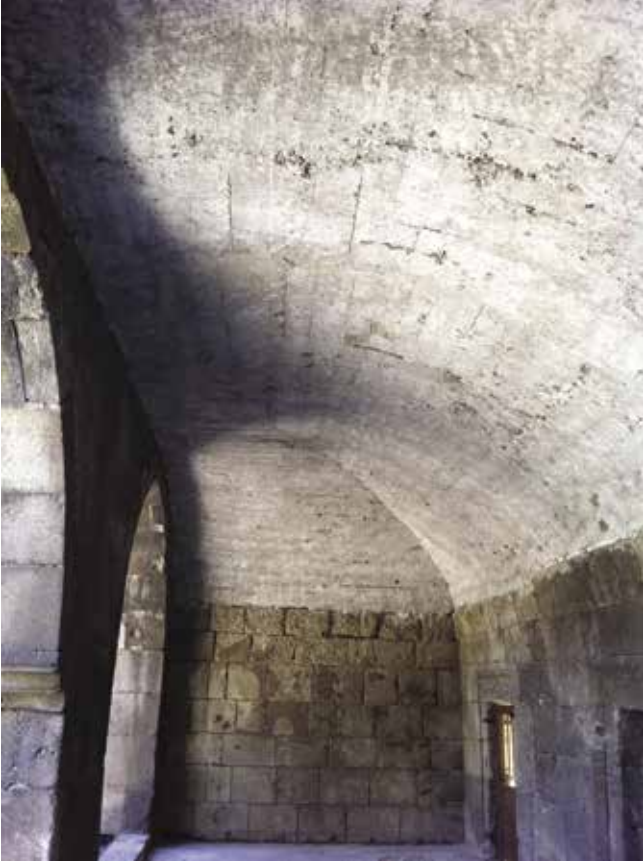
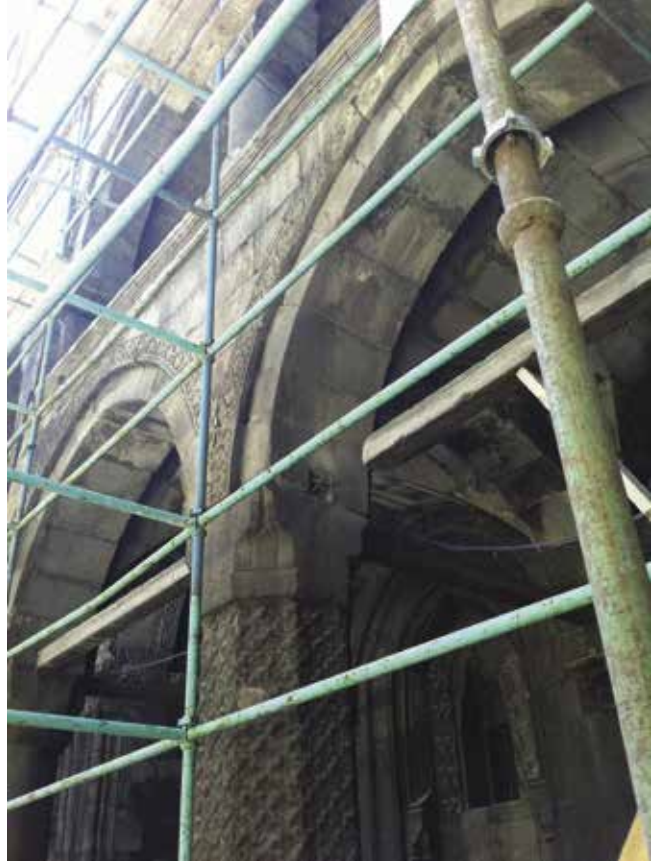
5 Erzurum Çifte Minareli Medrese’nin avlu revak kemerleri arasında betonarmeden yapılmış hatıllar.

Çifte Minareli Medrese 1970’lerde tekrar restorasyona girmiştir. Projelerinde bu sefer koruma eğitimi almış bir mimar, Emre Madran’ın imzası yer almış ve benzer şekilde yapıya çimento ile müdahalelerde bulunulmuştur. İki önemli müdahale türü bulunmaktadır. Bunlardan biri, yapıda mevcut olmayan yapısal elemanların, öğelerin betonarme olarak yeniden yapım işleridir. Diğer bir uygulama ise revak gergileri arasına betonarmeden hatılların yapılmasıdır. Çifte Minareli Medrese gibi Orta Çağ olarak tanımladığımız bu yapı grubunun özgün yapım tekniğinde revak gergileri Klasik Osmanlı Mimarisinde görmeye alışkın olduğumuz gibi demir değil, ahşaptır. Ahşabın da kesitleri doğal olarak demir gergilerden daha büyüktür. Zamanla kaybedilen ahşaplar için yapı üzerinde açılan boşluklar betonarme imalatı yapmak için uygun olmuş, dört donatı demiri yerleştirilebilmiştir.

miş, Bilim Kurulu kaldırılmalarının statik yönden tehlike oluşturabileceği gerekçesi ile bu kararı onaylamamıştır. Şantiyeden alınan bilgiye göre; ilk etapta gergilerin betonarmeden yapıldığı bile tam anlaşılamamış; bir gergiye kesmek için çok uğraş verilmiştir. Betonarme gergiler kaldırılamayınca, gizlemek üzere ahşap kaplanarak, ahşap hatılmış gibi gösterilmeye çalışılmıştır. Benzer bir uygulama Sivas Buruciye Medresesi'nde de yapılmıştır. Bu "tarihselci" yaklaşımla yapılan günümüz müdahalelerinde betonarme hatılların üzerine en az 2 cm ahşap kaplama yapılmasıyla hatıl genişlikleri olması gerekenden daha büyük gözükmemektedir. Niteliksiz uygulamalarla da birleşince bu görüntü, tahammül edilemez boyutlara ulaşabilmektedir.

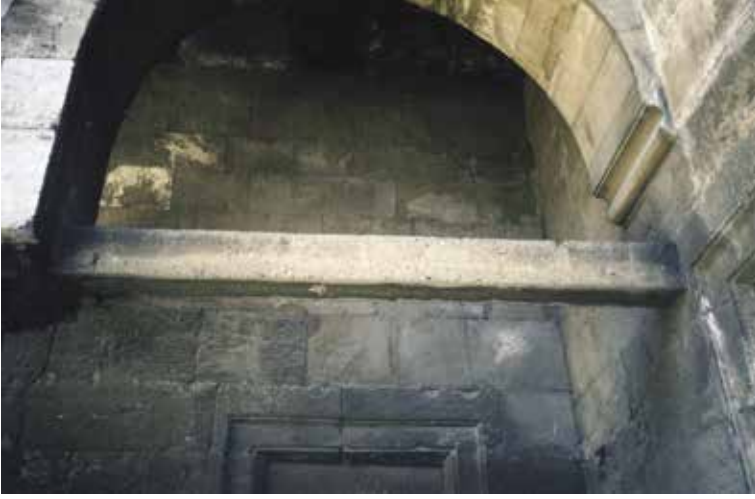
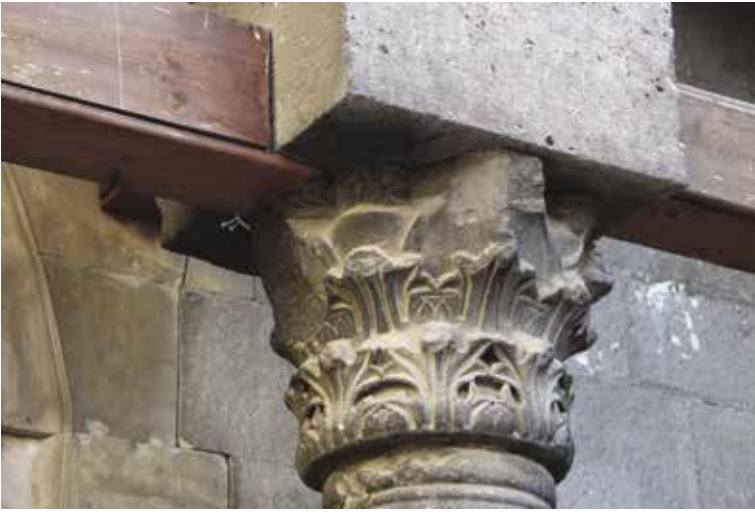
**6, 7** Birçok yapıda görülen yaygınlaşmış bir uygulama olarak revak kemerleri arasından geçirilen betonarme hatıllar; Sivas Buruciye Medresesi'nde uygulamanın öncesi ve sonrası fotoğrafları. Kaynak: Soldaki, Vakıflar Genel Müdürlüğü Arşivi

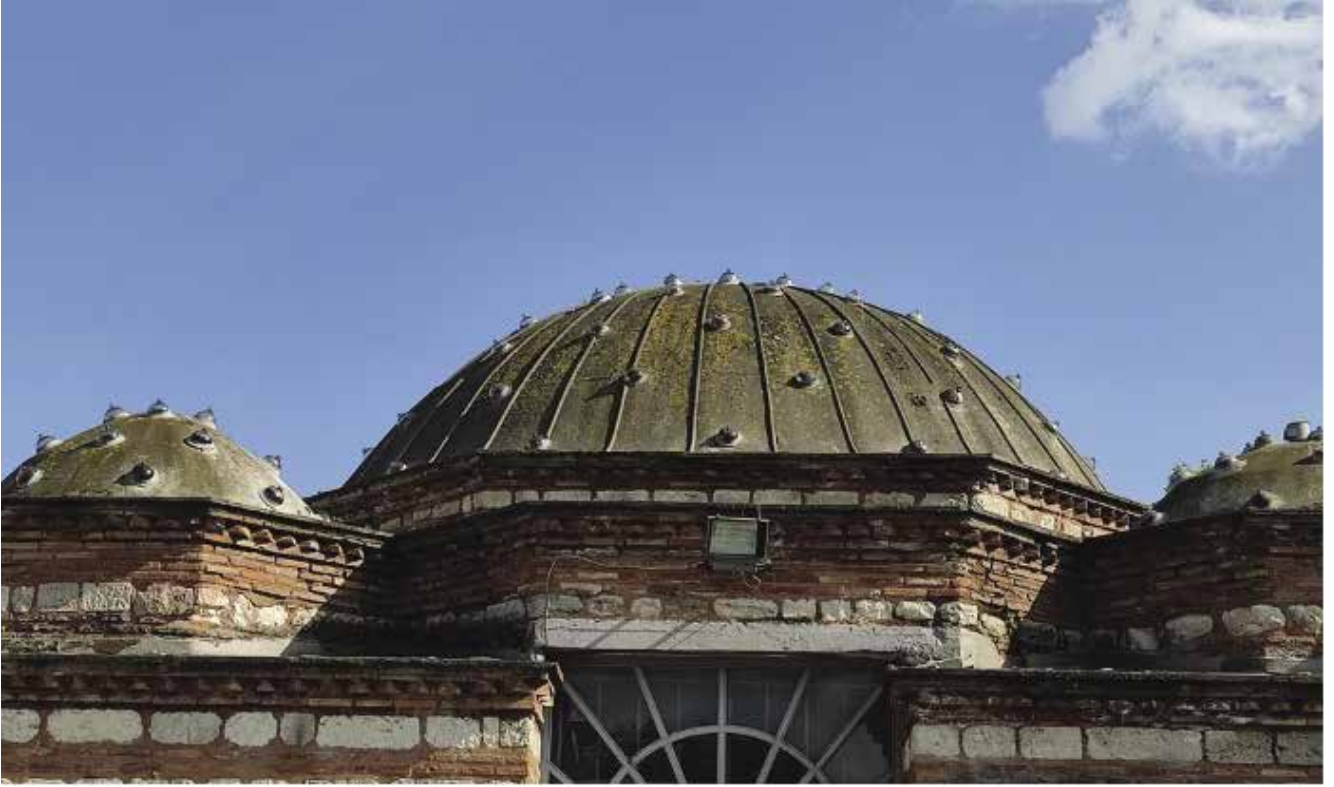
**8** Kurşun taklidi beton yapımının bir örneği; Üsküdar Büyük Hamam'ın günümüzdeki görünümü.

Sayırsız yapıda gerçekleştirilen kurşun taklidi tecritli şap uygulamasının bir örneği Üsküdar'da Mimar Sinan'a atfedilen Büyük Hamam'dır. Yapının 60'larda yapılan restorasyonun proje müellifi mimar Doğan Hasol'dur. Hasol, uygulama sırasında Vakıflar kontrolör mimarı Cahide Tamer'e danıştığını söyler. Kubbelerde yaptıkları çimentolu müdahaleyi ise şu şekilde açıklamıştır: "Kubbeler kurşun kaplamalarda tamamen yolunmuştu. O tarihte çok pahalı olması ve çalınması nedeniyle kurşun kullanılmaz olmuştu. O nedenle kurşun taklidi denilen sıvalı yöntemle kubbeleri düzelttik. Ayrıca mal sahibinin bir boya firmasının temsilcisi olmasından da çok yararlandık. O tarihte piyasada pek benzeri bulunmayan türden özel bir boya yaptırdık ve kubbelerde kullandık, yıllarca da dayandı o boya."<sup>14</sup> Çoğunlukla yıkılmış ya da ağır hasarlı kubbelerdeki uygulamalarda, sadece kurşun görüntüsü verilmekle kalınmamış, aynı zamanda kubbelerin strüktürü de betonarme olarak yeniden inşa edilmiştir.

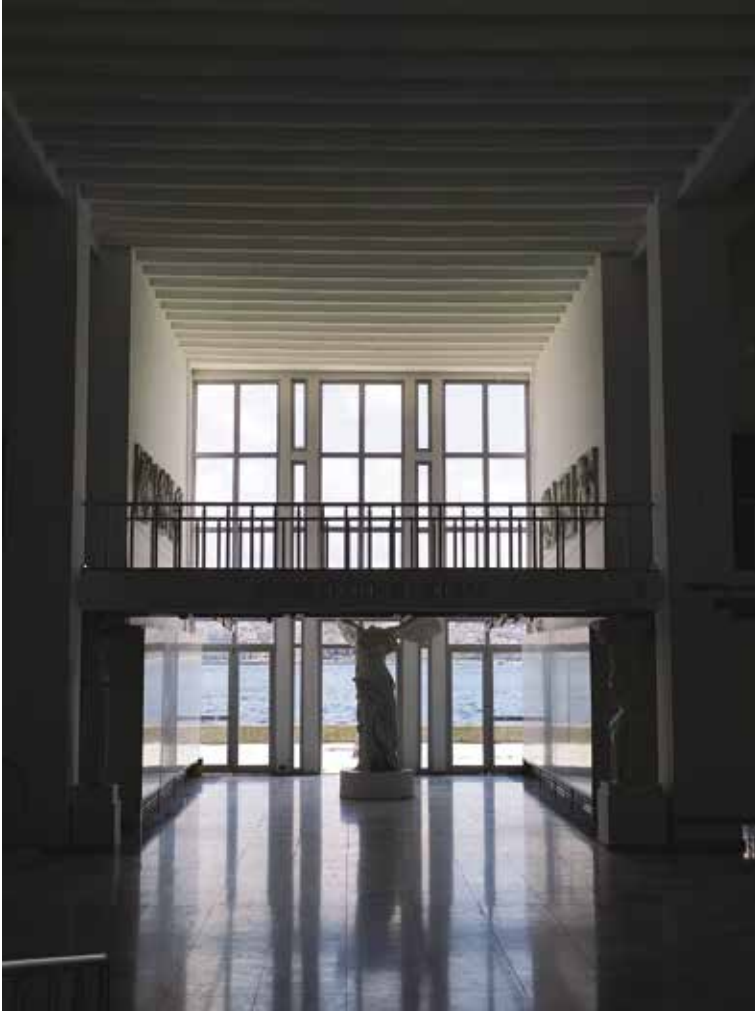
10 Mimar Sinan Güzel Sanatlar Üniversitesi'nin nervürlü döşemelerinden bir görünüm.

1940'larda İTÜ Mimarlık Fakültesi Taşkıışla'da da benzer uygulamalar<sup>18</sup> görülmektedir. Yine başka bir örnek olarak Fındıklı Çifte Saraylar yapılarını kullanan Akademi yani Mimar Sinan Üniversitesi'nde çıkan yangın sonrası yapının renovasyonu, 1950'lerde Sedat Hakkı Eldem ve Mehmet Ali Handan imzalı "bir tasarım projesi", betonarme ile gerçekleştirilmiştir.<sup>19</sup> Bu proje sonrasındaki haliyle yapı tescillenmiş ve ayrı bir değer kazanmıştır. Ancak şu günlerde, tescile konu olan bu değerinin zarar gördüğü bir uygulama yapılmaktadır. Yapının mekân ve strüktürel bileşenlerinin kurgusunu bozacak olan kesit genişletme ve ek taşıyıcı kararlarının yer aldığı güçlendirilme projesine göre müdahaleler söz konusudur. Ama asıl engel; kültür varlıklarının özgün tüm katmanlarıyla korunmasının kabul gördüğü günümüzde, koruma
