# Forgotten Maritime Heritage on İstanbul's Black Sea Coast: Life-Saving Stations

## İstanbul'un Karadeniz Kıyısında Unutulan Denizcilik Mirası: Tahlisiye İstasyonları Envanteri

Cite this article: Ocak, M. T. & İnan Ocak, Z. (2026). Forgotten Maritime Heritage on İstanbul's Black Sea Coast: Life-Saving Stations. *PLANARCH - Design and Planning Research*, 10(2), 285-307. DOI: 10.54864/planarch.1835689

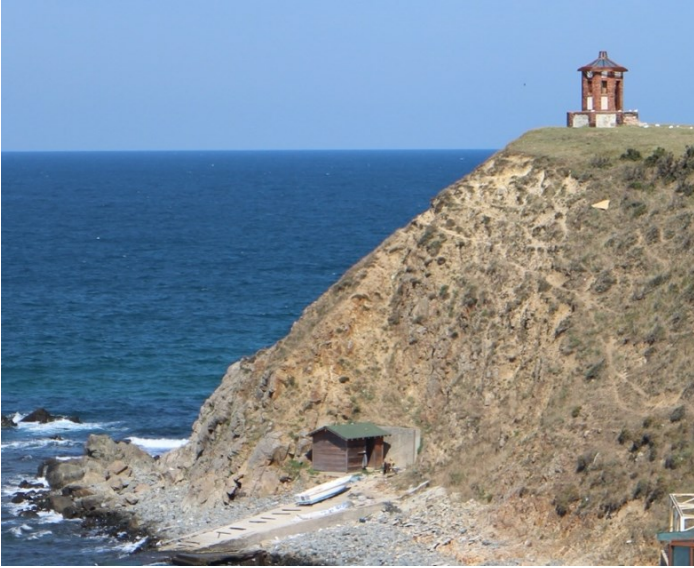
#### Şekil 2.

*Adacıklar İstasyonu Gözetleme Kulesinin Kıyıyla Olan İlişkisi (Yazarların kişisel fotoğraf arşivi, 2018)*

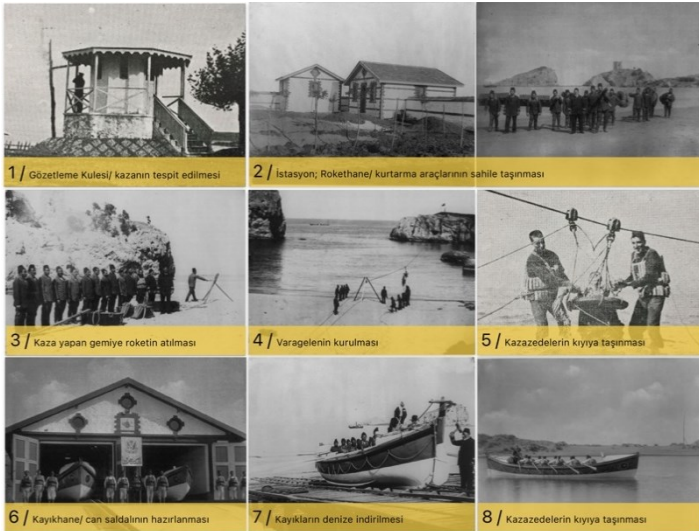
**Şekil 3.**  
Tahlisiye İdaresi'nin Kazazedeleri Kurtarma Çalışması (Arşiv-2, 1880-1893)

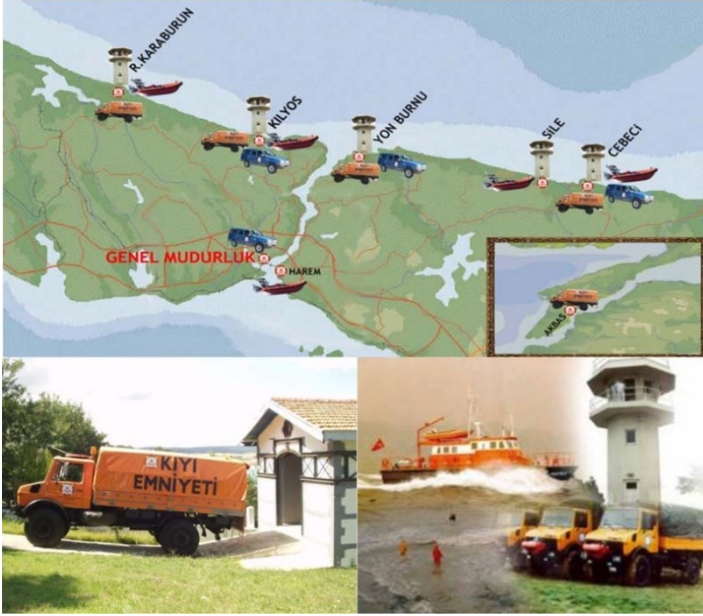
#### Şekil 6.

Günden Güne Yenilenen Teknolojiyle Birlikte Kurtarma Operasyonlarında Ortaya Çıkan Değişimin Görünümü (Url-4).

Örnek verilen kaza sonrası karaya oturan kargo gemisi, kazadan aylar sonra modern kesim ve taşıma teknikleri kullanılarak parçalar hâlinde karaya çıkarılabilmektedir. Ancak günümüzde mümkün olan bu tür müdahaleler geçmişte çoğunlukla gerçekleştirilemediği, tahlisiye ekipleri tarafından mürettebatı kurtarılan gemiler, teknik imkânsızlıklar nedeniyle “olduğu yerde” denize terk edildiği, batık olarak deniz altında kaldığı anlaşılmaktadır. Bu batıklar, taşıdıkları tarihsel ve teknolojik bilgiler nedeniyle su altı kültürel mirası niteliği taşıyabilir (Smith ve Copuer, 2003). Dolayısıyla tahlisiye istasyonları karada miras değerinin göstergeleri olurken, deniz tarafında da su altı kültürel mirası birikimi olduğu görülmektedir.

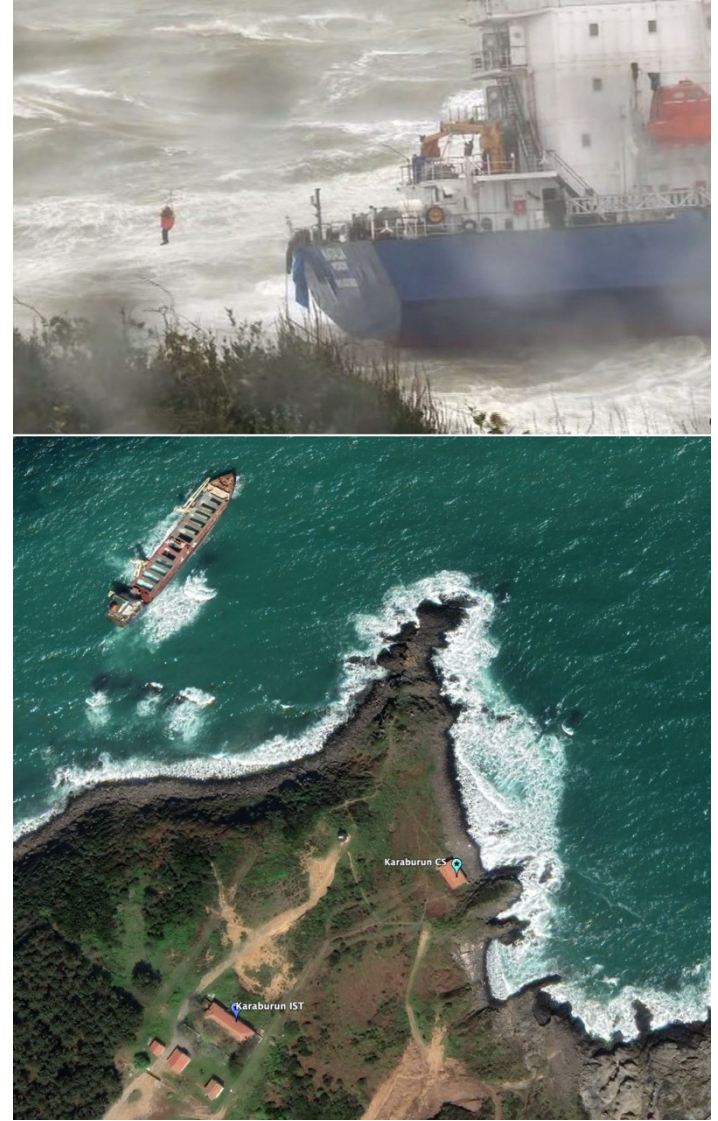
#### Şekil 7.

Anadolu Yakası Karaburun Tahlisiye İstasyonu Mevkide Karaya Oturan Gemide Gerçekleştirilen Kurtarma Operasyonu ve Olay Sonrası 2019 Tarihli Hava Fotoğrafında İstasyon ve Geminin Görünümü (Url-5, Url-6).

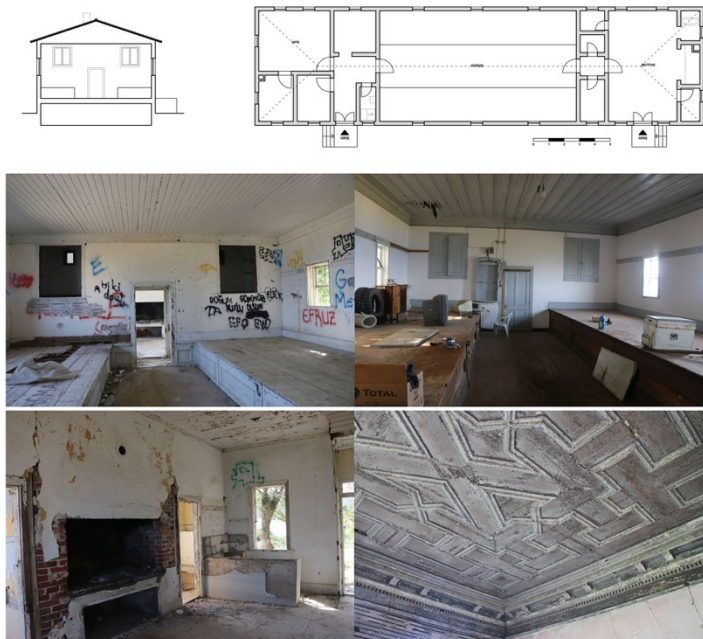
**Şekil 9.** Koğuş Yapısı, Anadolu Yakası Alacalı İstasyonu Örneği (Yazarlar tarafından hazırlanmıştır, 2025; Yazarların kişisel fotoğraf arşivi, 2018).

Kabaca simetrik bir kurgu içinde, yapının ortasında yaklaşık 12 metre uzunluğunda tek bir hacim olarak koğuş alanı yer almakta; çok sayıda odadan oluşan bölümler ise her iki uca konumlanmaktadır. Yapıya uçtaki bu bölümlerden olmak üzere iki ayrı girişten erişilmektedir. Bunlardan biri yalnızca istasyon sorumlusuna ait özel kullanıma ayrılan bölüme açılır. Bu bölümde sorumlunun ofisi, yatak odası ve kendisine ait bir tuvalet yer almaktadır. Diğer girişten ise alt rütbeli personelin ortak kullanımındaki bölüme ulaşılır. Bu kısımda kiler, mutfak, ocak, koğuş, depo gibi mekanlar bulunmaktadır. Bu bölümden de bir kapıyla ortadaki geniş yatma alanı olarak kullanılan koğuşa bağlanılmaktadır. Koğuş mekanın ortasında bir koridor geçmekte olup, kalan bölümler yaklaşık 70 cm yüksekliğindeki sekilerle yükseltilmiştir. Bu mekanda çeşitli depolama amaçlı çözümler dikkat çekmektedir. Hem duvar içlerinde geniş yükler bulunurken, seki altları da dolap şeklinde düzenlenmiştir (Şekil 9). İstasyonların yerleşim yerlerinde su bulunmadığı durumlarda, bazı örneklerde sarnıç bulunmaktadır. Ayrıca personelin kullandığı ıslak hacimler koğuş içerisinde yer almayıp, ayrı bir yapı olarak yapılmıştır.

**Koğuş/Ofis:** Taş bir temel üzerine ahşap karkas olarak inşa edilen koğuş yapısı, istasyonun merkezinde konumlanmaktadır. İncelenen örneklerde, bu yapıların planlarının benzer olduğu ve yaklaşık 7,50 x 30 metre ölçülerinde dikdörtgen bir plan şemasına sahip bulunduğu görülmektedir.

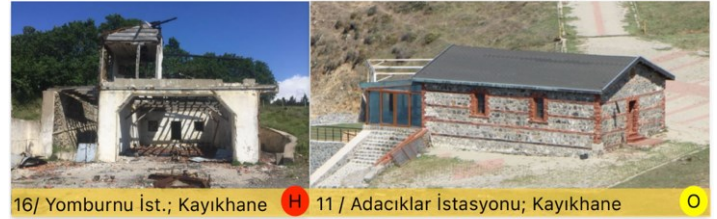
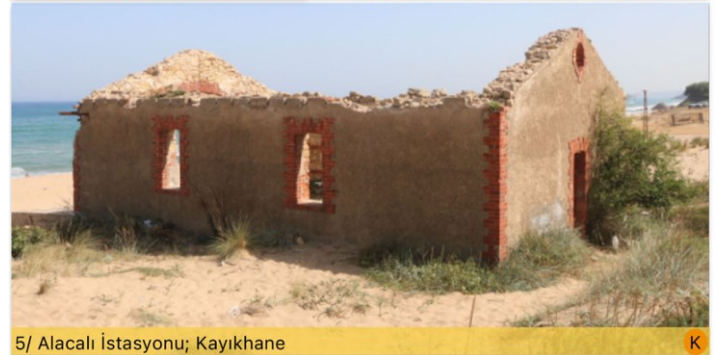
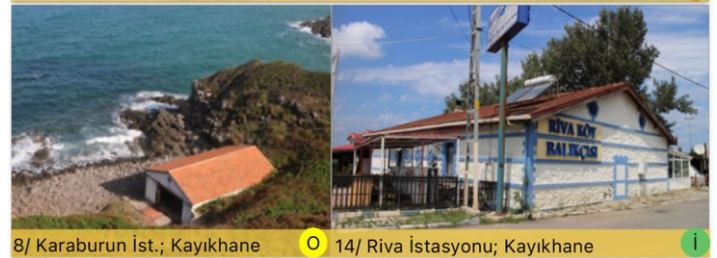
**Şekil 14.**  
Anadolu Yakasında Yomburnu, Adacıklar, Alacalı, Karaburun ve Riva İstasyonlarında Kayıkhanne Örnekleri, Kesit ve Plan. İ: İyi, O: Orta, K: Kötü, H: Harap (Yazarlar tarafından hazırlanmıştır, 2025; Yazarların kişisel fotoğraf arşivi, 2018, 2021).

kayıkhanelere yan yana iki cankurtaran sandalı sığmaktadır. Boyutları standart olarak yaklaşık 10 x 15 metredir. Taş veya tuğla malzeme kullanılmıştır. Kayıkların içeriye girmesi için geniş bir açıklığı bulunmaktadır. Bu girişten cankurtaran sandalının suya indirilmesi için bir kızak yapılmıştır. Beşik çatı ile örtülen yapının tavanda kaplama bulunmamakta, çatıyı taşıyan ahşap makaslar açıkta görülmektedir (Şekil 14).

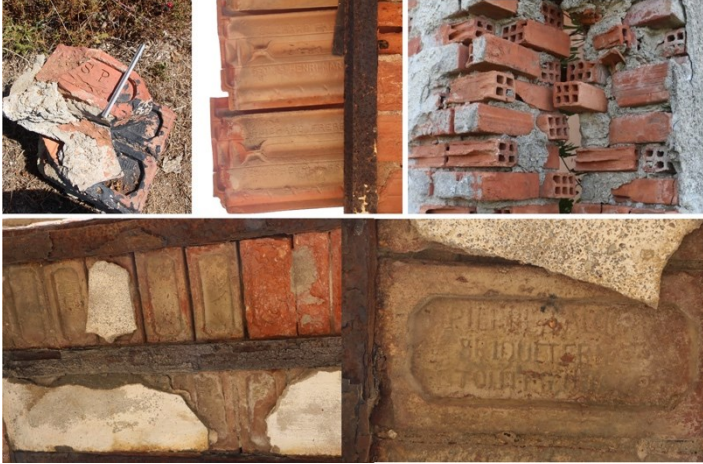
malzemeyle inşa edilmiş olup, bazı örneklerde moloz taşın da kullanıldığı görülmüştür (Şekil 15). Tüm örneklerde yüzeylerin sıvandığı veya boyandığı görülmektedir. İstasyonlarda yer alan rokethaneler beşik çatılıdır. Ara rokethanelerde ise beşik ve tek eğimli olmak üzere iki farklı tip çatı görülmektedir.

**Şekil 15.**  
İstasyon Yapılarının İnşaatında Kullanılan Çeşitli Türdeki Tuğla ve Kiremitler (Yazarların kişisel fotoğraf arşivi, 2017, 2018 ve 2024).

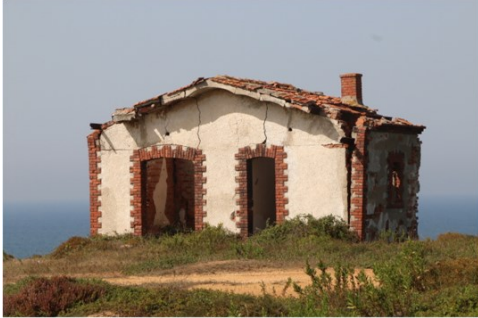
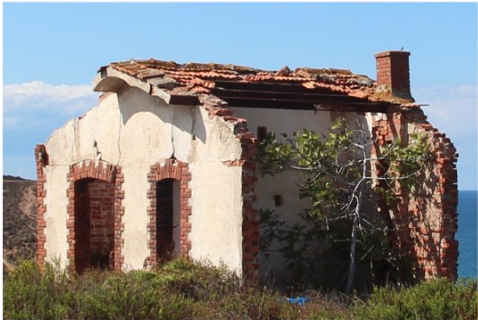
#### Şekil 17.

*Karakiraz Rokethanesi'nin Üst Örtü ve Duvarlarında Açılmayla Başlayan ve Çöküşe Doğru İlerleyen Kötü Strüktürel Durumu (Yazarların kişisel fotoğraf arşivi, 2017, 2025).*

26.09.2019 Deprem  
5.8 Mw

23.04.2025 Deprem  
6.1 Mw

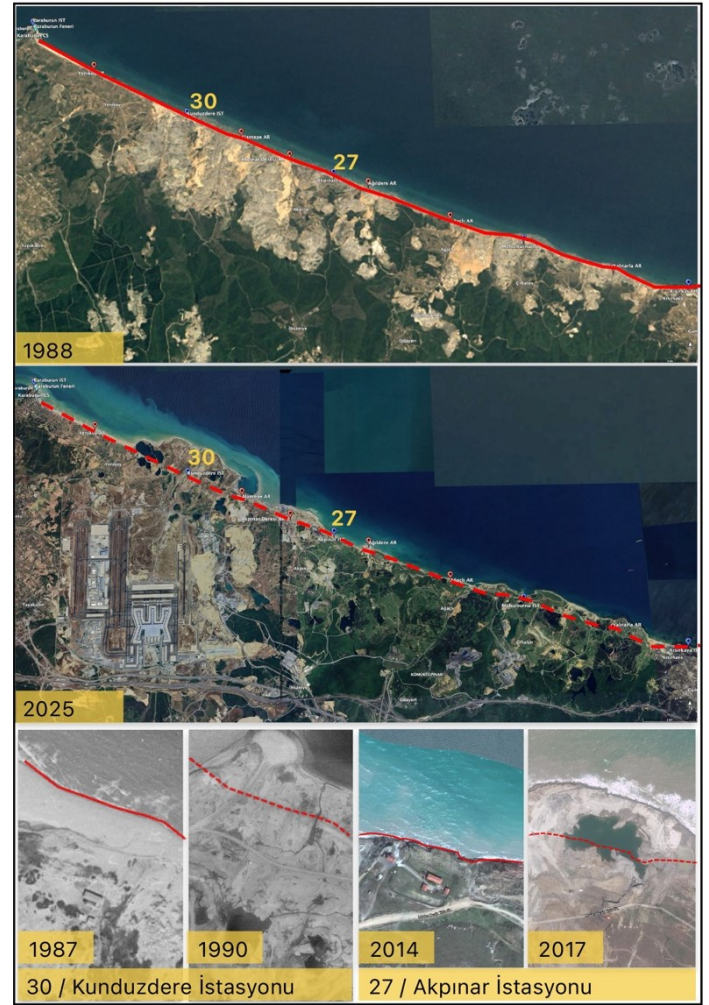
### Şekil 18.

*Rumeli Yakasında Yıllardır Süregelen Madencilik Nedeniyle Kaybedilen İstasyon Yapıları, Kunduzdere ve Akpınar İstasyonları Örnekleri (Url-6, Url-7)*

Bu kapsamda, veriler arasındaki en dikkat çekici ve geri döndürülemez tehdit, madencilik (fiziksel kaynak çıkarımı) faaliyetleridir. Özellikle Avrupa Yakası'nda uzun yıllardır sürdürülen madencilik çalışmaları, kıyı bandının özgün topoğrafyasını değiştirmiş ve yapıların fiziki izlerinin dahi kalmamasına neden olmuştur (Şekil 18). Envanterden elde edilen istatistikler tablonun vahametini ortaya koymaktadır: 15 istasyonun yaklaşık %20'si ve 21 roketanenin yaklaşık %50'si, madencilik faaliyetleri nedeniyle haritadan silinmiş ve "geri kazanımı imkânsız" hale gelmiştir (Şekil 19).

| Envanter No | İsim | Yapı Tipi | İstasyon Yapıları | Yapım Yılı | İlçe Mahalle Ada Parsel | Koordinatlar | Tescil Tarihi | Kullanım | Strüktürel Durum | Notlar |
|---|---|---|---|---|---|---|---|---|---|---|
| 27 | AKPINAR TAHLİSİYE İSTASYONU | Tahlisiye İstasyonu | KO<br>AH<br>R<br>HL<br>GK | 1869 (ilk yapım) 1892 (onarım, ek) | Eyüp İlçesi Akpınar Mahallesi 0 ada 6 parsel | IST:<br>41°17'28.33"K<br>28°49'29.10"D | -<br>(Tescile Gerek Olmadığına İlişkin Karar) | KAYIP | KAYIP | 1894 depreminden sonra hasar alan Alantepe İstasyonu bölünmüş; Kunduzdere ve bu noktaya taşınmıştır. Maden sahasında kaldığından dolayı çevresi 1980'li yıllarda büyük ölçekte değişmiştir. 2015 yılına kadar ayakta kalan istasyon, bu tarihte yıktırılmıştır. Aynı nitelikte başka istasyonlar tescilli iken bu istasyonun tesciline gerek olmadığına karar verilmiştir. |
| 30 | KUNDUZDERE TAHLİSİYE İSTASYONU | Tahlisiye İstasyonu | KO<br>AH<br>R<br>HL<br>GK | 1869 (ilk yapım) 1892 (onarım, ek) | Arnavutköy İlçesi İmrahor Mahallesi 0 ada 2 parsel | IST:<br>41°18'47.89"K<br>28°45'24.90"D | - | KAYIP | KAYIP | 1894 depreminden sonra hasar alan Alantepe İstasyonu bölünerek Akpınar ve bu noktaya taşınmıştır. Maden sahasında kaldığından dolayı 1980'li yıllarda yıkılmıştır. |
